GOBIERNO DE CHILE
MINISTERIO DE SALUD

SERVICIO DE SALUD VALDIVIA
Subdepto. Recursos Físicos.
MCL/LCP/lcp

INFORME SITUACIÓN
EDIFICIO DIRECCION SERVICIO DE SALUD VALDIVIA

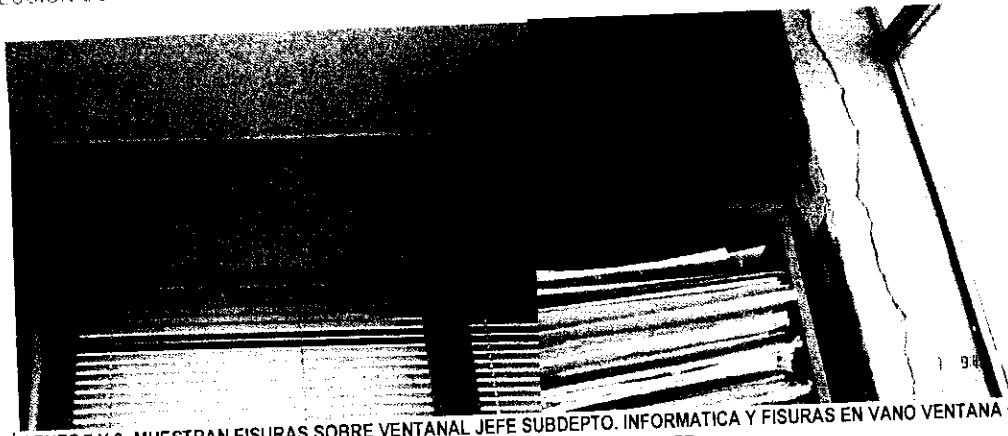
- Piso 5. Sala Asesores Dirección. Viga de cielo en centro de sala en extremo de encuentro con muro exterior acusa gran cantidad de humedad y algo de carbonatación.
- Piso 5. Oficina Jefe Subdepto. Informática. Fisura sobre ventana orientada hacia el norte.
- Piso 4. Oficina de Presupuesto. Fisura en vano de ventana orientada hacia el norte.
- Piso 3. Oficina Programa de las personas. Fisura bajo ventana.
- Piso 3. Oficina Chile crece contigo. Fisura bajo ventana.
- Piso 1. Oficina Jefe de partes. Fisura de gran dimensión en vano de ventana orientada hacia el norte.

IMÁGENES 7 Y 8: MUESTRAN FISURAS SOBRE VENTANAL JEFE SUBDEPTO. INFORMÁTICA Y FISURAS EN VANO VENTANA OFICINA DE PRESUPUESTO RESPECTIVAMENTE.

Debe retirarse el elemento de terminación: pintura, yeso y estuco. Posteriormente tratar con aditivos y reconstruir de ser necesario.

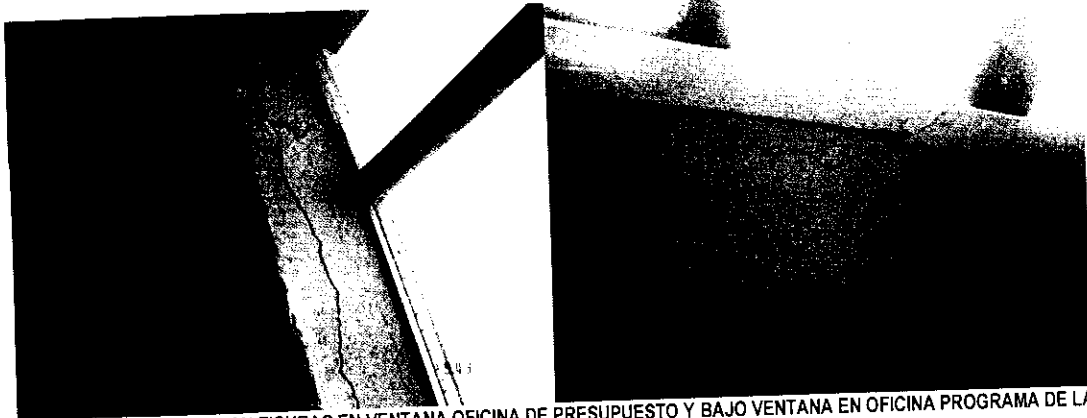
IMÁGENES 9 Y 10: MUESTRAN FISURAS EN VENTANA OFICINA DE PRESUPUESTO Y BAJO VENTANA EN OFICINA PROGRAMA DE LAS PERSONAS RESPECTIVAMENTE.

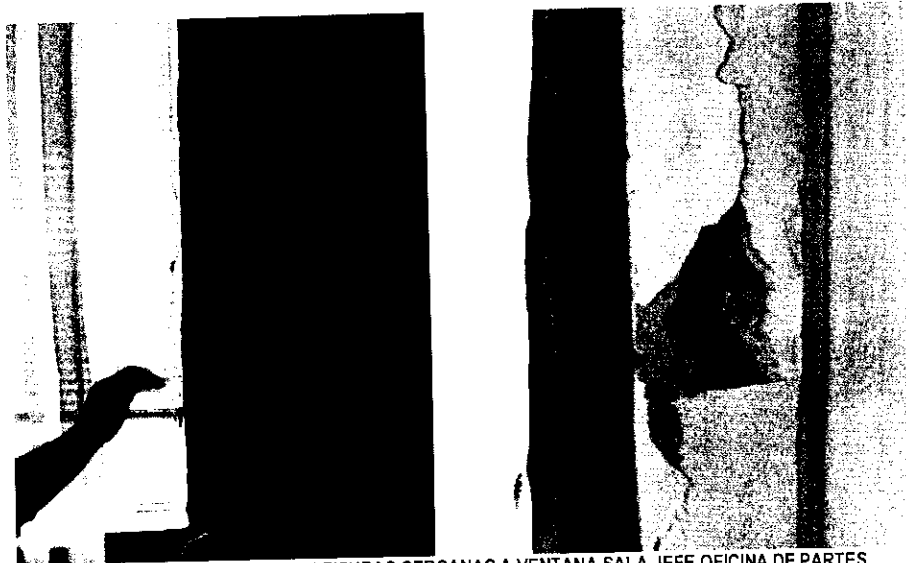
IMÁGENES 12 Y 13: MUESTRAN FISURAS CERCANAS A VENTANA SALA JEFE OFICINA DE PARTES.
